**REFERENCIA: 135 (PONENCIA)**

**NUEVOS RETOS DEL PAVIMENTO  
CERÁMICO ANTE EL USO DE LÁMINAS  
ANTIIMPACTOS (CTE DB HR) Y LA  
PRÁCTICA ACTUAL DE RECRECIDOS DE  
FORJADOS CON MORTEROS  
AUTONIVELANTES.**

Análisis de sistemas constructivos de suelos flotantes en tres obras:

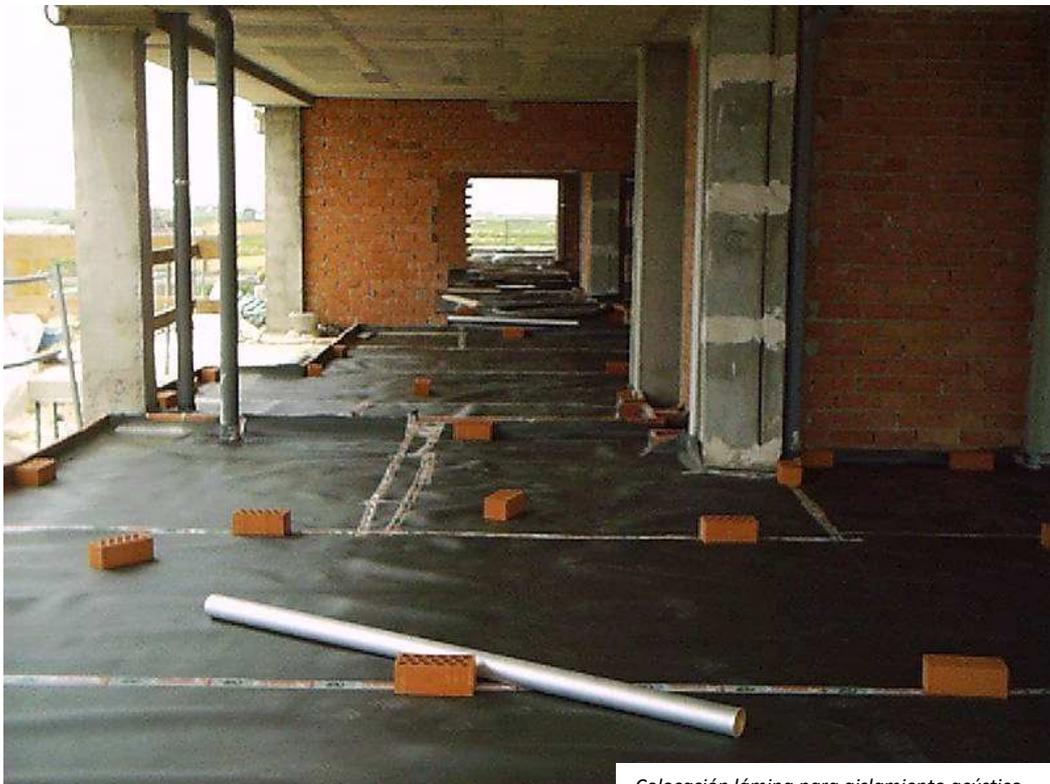
*Colocación lámina para aislamiento acústico*

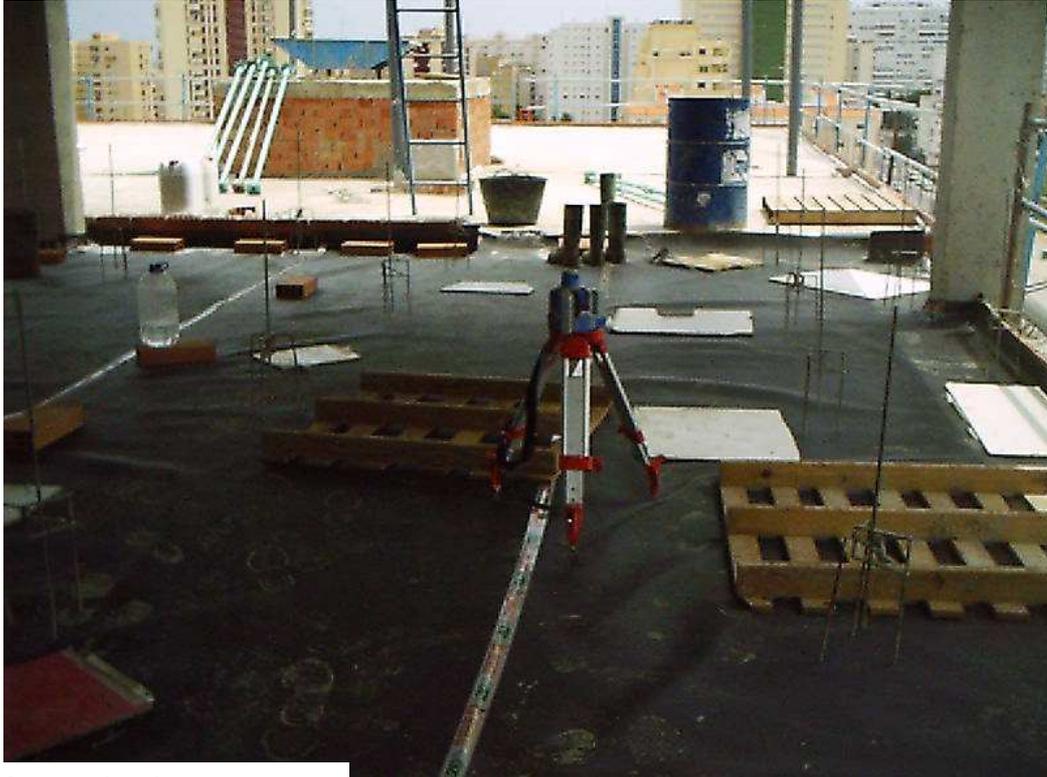
*Galgas de nivelación*

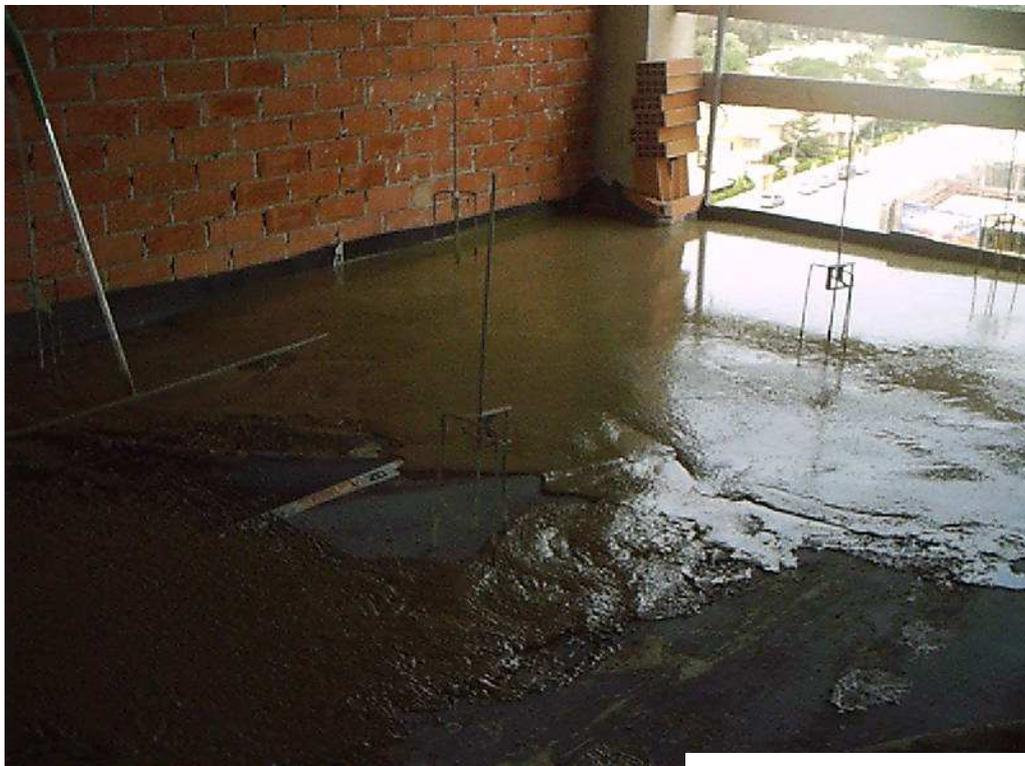
*Vertido del mortero autonivelante*

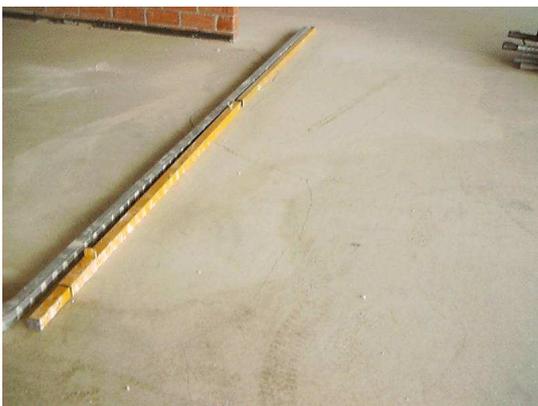
*Base de mortero terminado y fraguado*

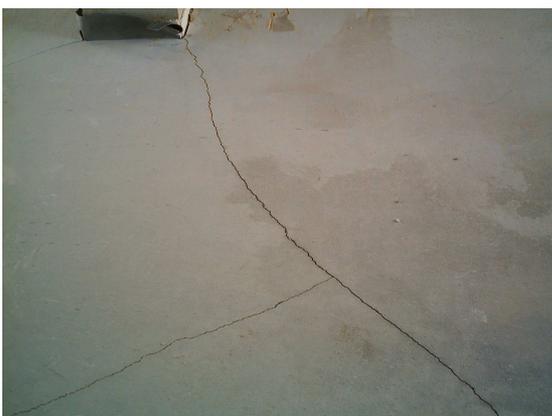
*Fisuración. Ancho de fisura > 3mm*

- Las fisuras alcanzan y superan con facilidad los 3 mm de espesor, produciendo cejas entre ambos lados de la fisura que también superan la magnitud citada.

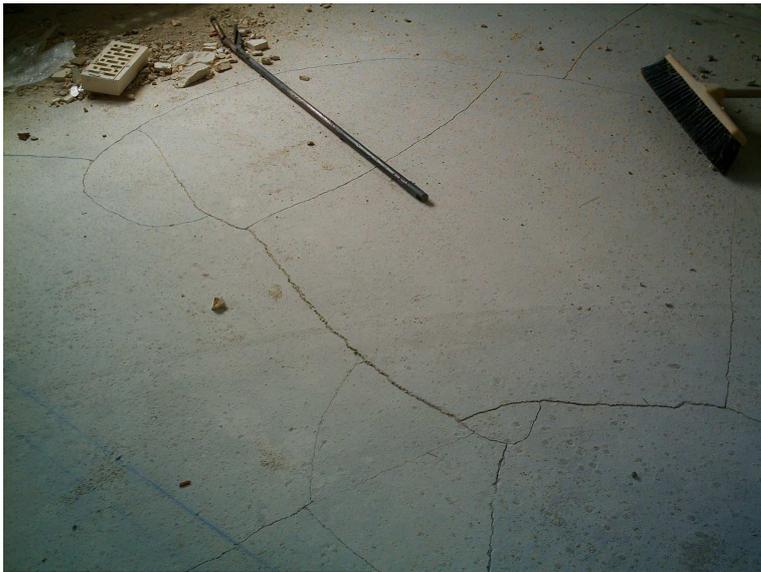
Cuando la base de mortero autonivelante se ha realizado sobre la lámina se atenuación acústica, la fisuración por retracción llega a alcanzar niveles inadmisibles, produciéndose la fractura de las placas de mortero, acrecentándose el fenómeno cuando las acciones mecánicas propias del trasiego de los materiales de la obra inciden sobre las fisuras, especialmente si el espesor de la capa de mortero en la zona no supera los 3 cm, apareciendo las "telas de araña" que muestran la evidencia de la fractura completa del área afectada.

*Fisuras en "tela de araña"*

- En algunas viviendas y relacionado con espesores bajos del mortero autonivelante y ante acciones mecánicas del trasiego de obra, la fisuración se acrecienta formando "telas de araña" que producen la rotura de la placa.

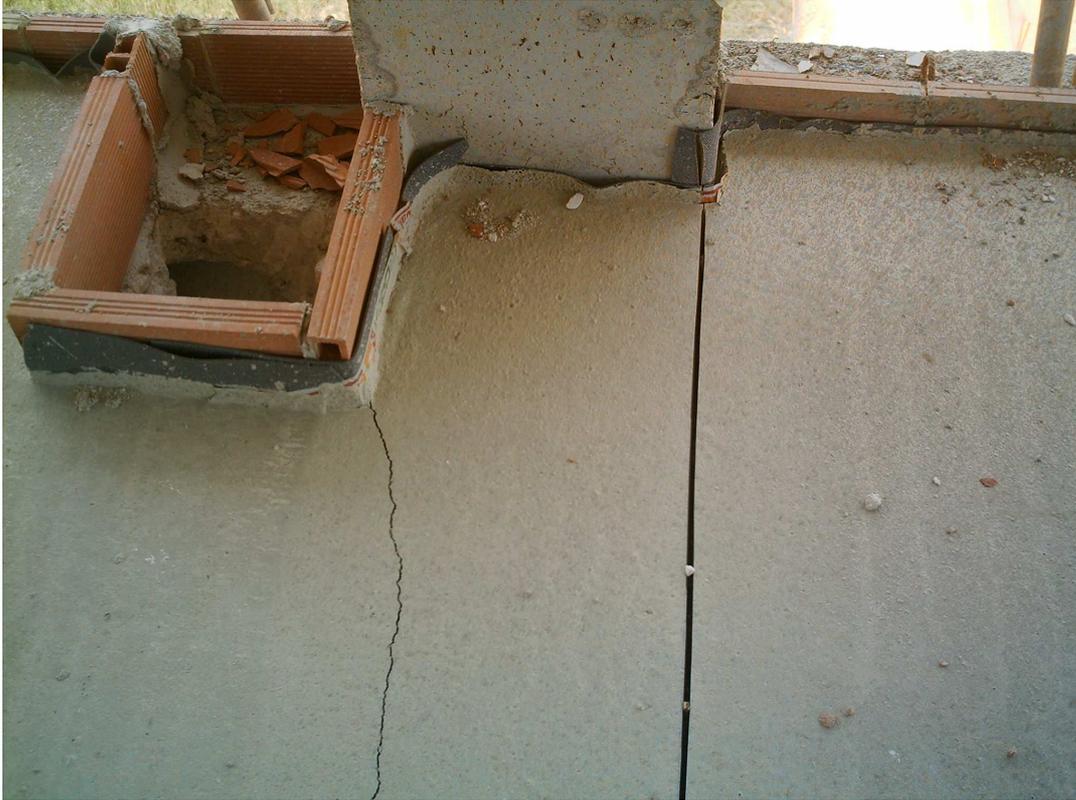
Como primera medida preventiva se ordenó la realización de juntas de retracción mediante corte con radial de la capa de mortero con el fin de controlar la retracción.

Tal y como se refleja en la fotografía superior no se obtuvo un resultado satisfactorio.

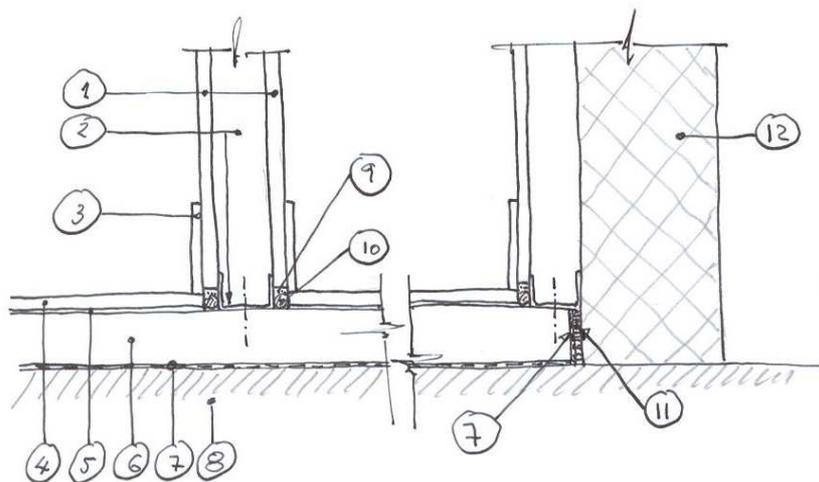
1. Placa cartón yeso e=15mm
2. Estructura cartón yeso
3. Rodapié cerámico
4. Pavimento cerámico
5. Fieltro MAPETEX y adhesivo KERABOND
6. Mortero autonivelante reparado
7. Lámina de atenuación acústica
8. Forjado
9. Sellado de juntas con MAPESIL AC
10. Fondo de junta MAPEFOAM

Dado el tamaño de las estancias de las viviendas se considera suficiente la configuración de los paños del pavimento a las dimensiones de éstas, dejando como juntas de movimiento las perimetrales de las estancias. En el caso de cambio de modelo de pavimento entre estancias, se practicará junta de movimiento entre ambos.

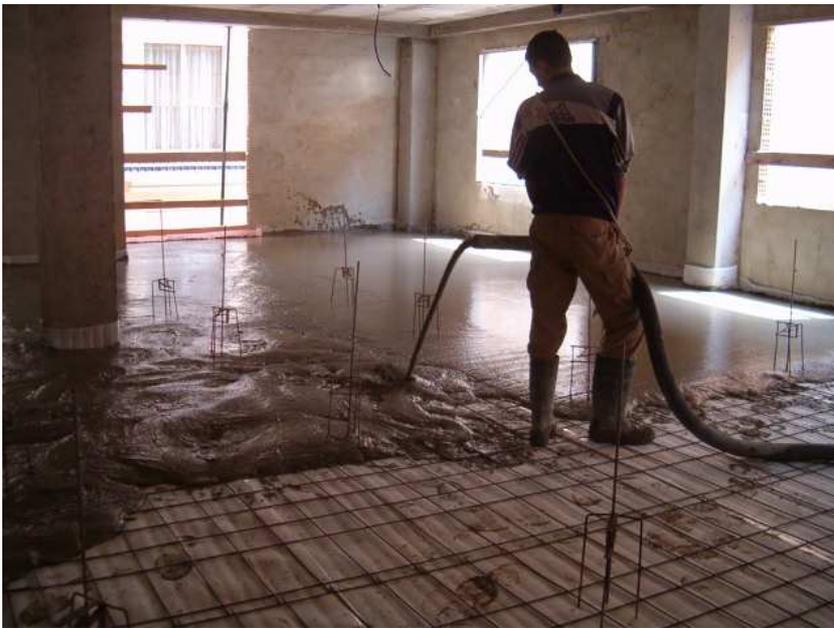
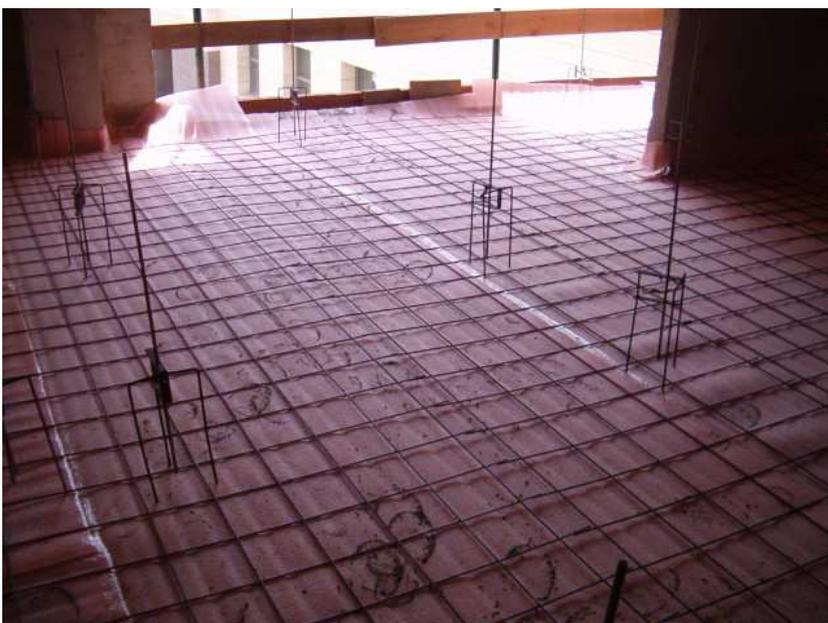
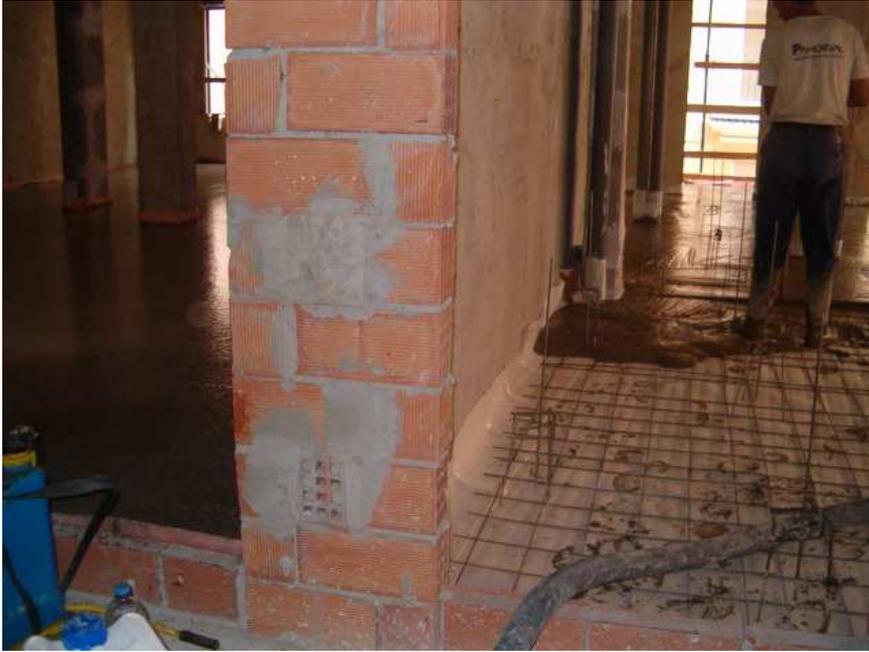
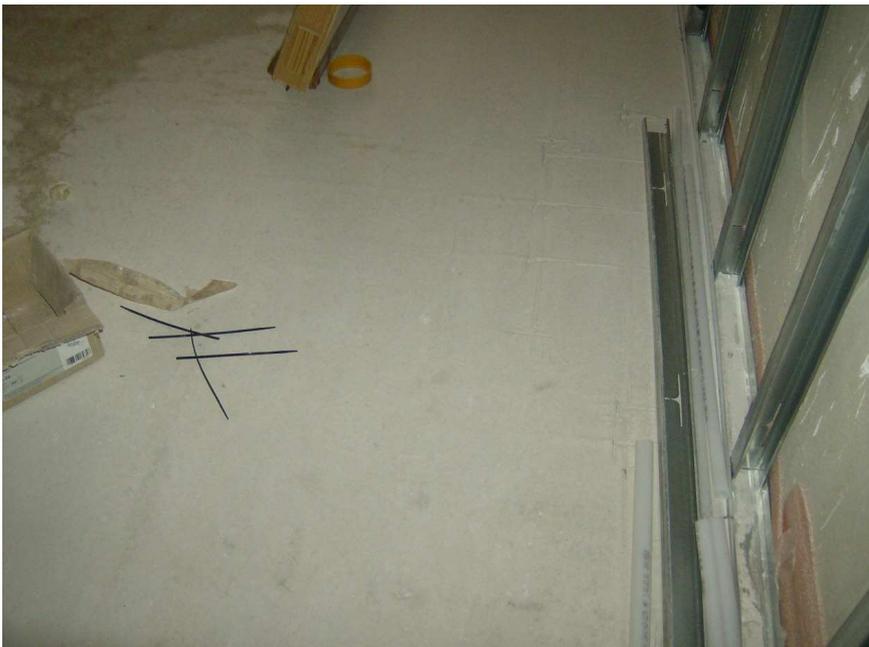
- Se advierte fisuración a la semana aproximadamente del vertido, no muy significativa. No es necesaria la intervención en el sellado de fisuras.
- Se aprecian zonas en las que se marca el mallazo por defecto en la colocación habiendo quedado en la parte superior de la solera.
- La colocación del pavimento cerámico es mediante adhesivo cola, sin actuación previa.

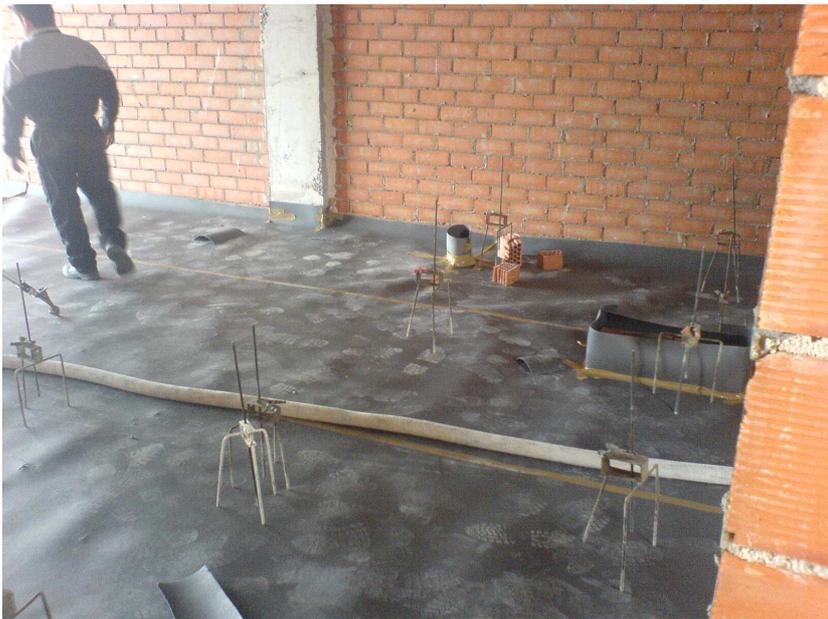
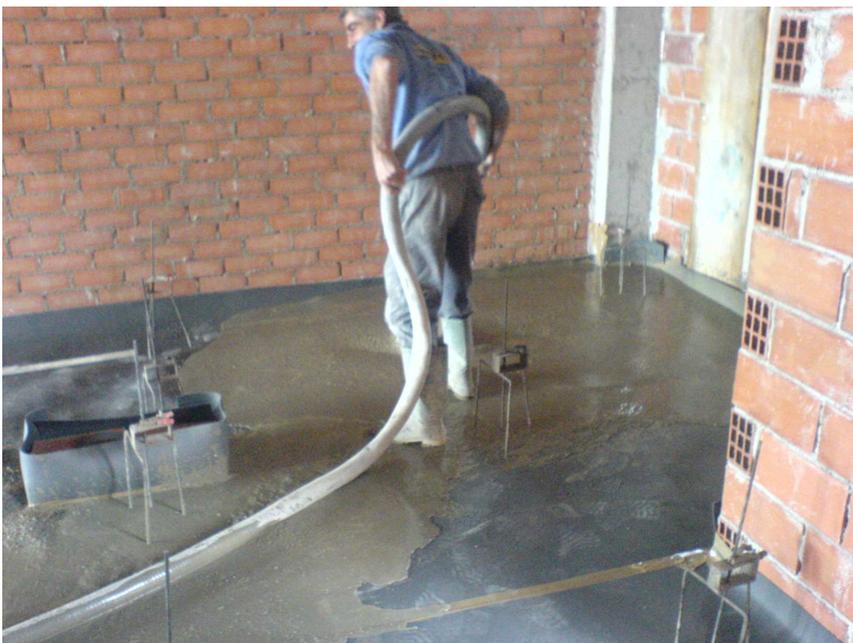
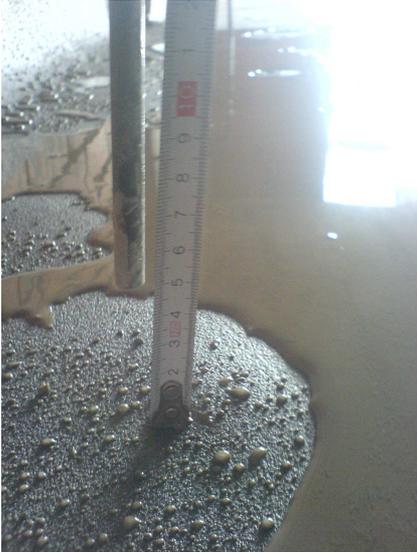
La ubicación y orientación del edificio favorece la fisuración de la solera debido a la retracción no controlada del mortero por aireación excesiva.

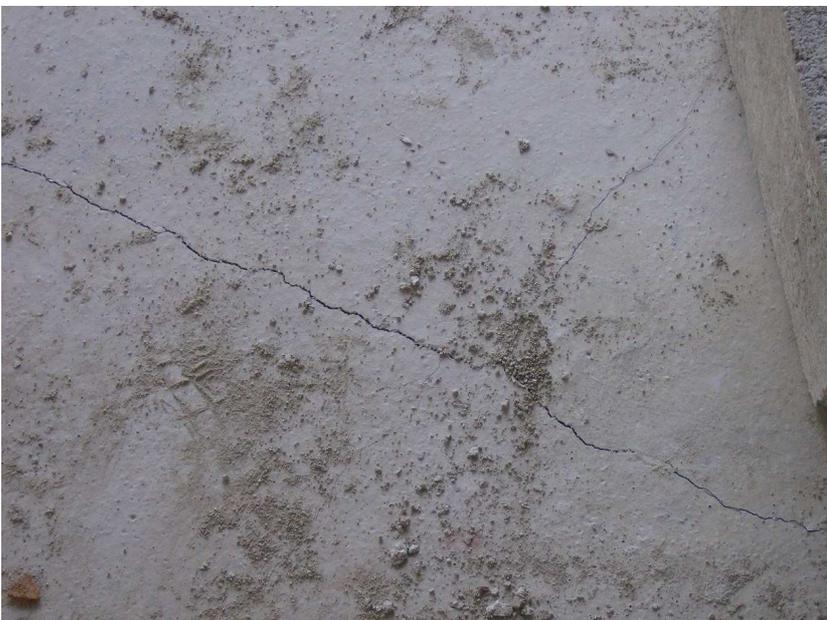
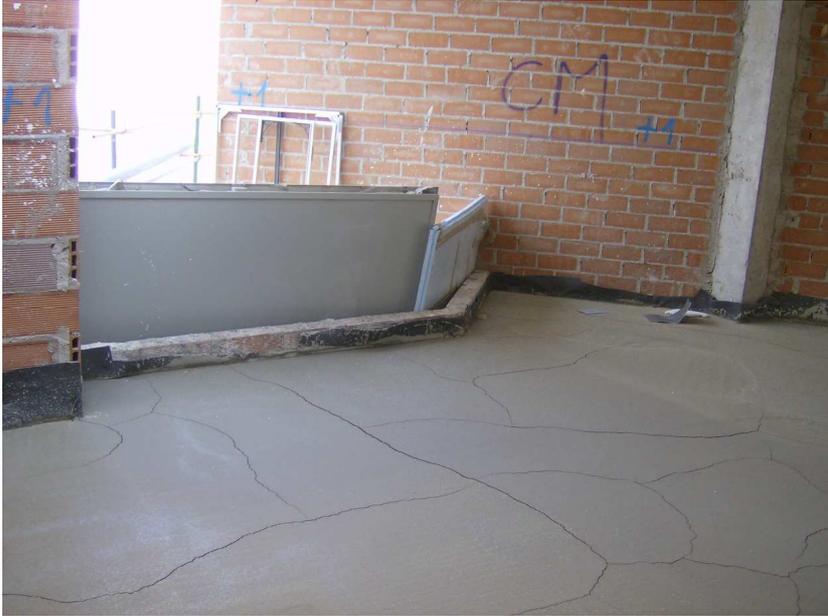
- Se advierte fisuración a los dos o tres días aproximadamente del vertido, en algunos casos de hasta 2mm., trazados que comienzan en puntos singulares como falseos de huecos, forro de pilares, a 45°, con forma de araña y que recorren las estancias. En otros casos se trata de fisuras coincidentes con zonas de espesor de mortero menor de 5cm.

La intervención en estos casos es de demolición de la solera.
