RESUMEN PONENCIA 86

ANÁLISIS DE LA DURABILIDAD DE LAS PRESTACIONES ANTIDESLIZANTES DE PAVIMENTOS

Instituto de Tecnología Cerámica (ITC). Asociación de Investigación de las Industrias Cerámicas (AICE)
Universitat Jaume I. Castellón. España.

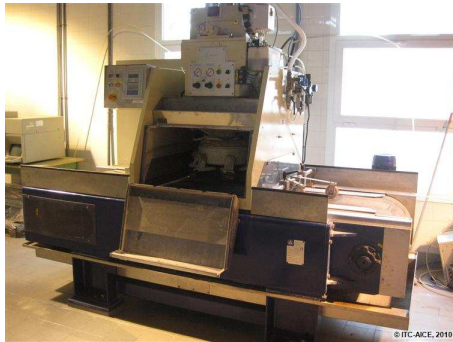
El equipo utilizado ha sido un cabezal de pulido semi-industrial que opera de forma que la muestra de pavimento pasa, con la ayuda de una cinta, bajo el cabezal, que gira al mismo tiempo. El cabezal dispone de 6 porta-muelas donde se pueden fijar diferentes materiales abrasivos.

Figura 1 Cabezal de pulido

- Velocidad de giro del cabezal
- Velocidad de la cinta
- Número de oscilaciones
- Presión ejercida sobre la muestra
- Material abrasivo

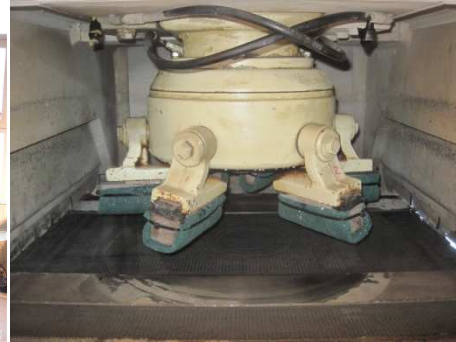
Figura 2 Detalle del elemento abrasivo
